PROGRAM ROBÓT REMONTOWO - NAPRAWCZYCH ELEWACJI KAMIENICY

INWESTYCJA **Remont, renowacja i nadanie kolorystyki elewacji kamienicy**

ADRES **Leszno ul. Niepodległości 2**

DATA OPRACOWANIA styczeń – luty 2015

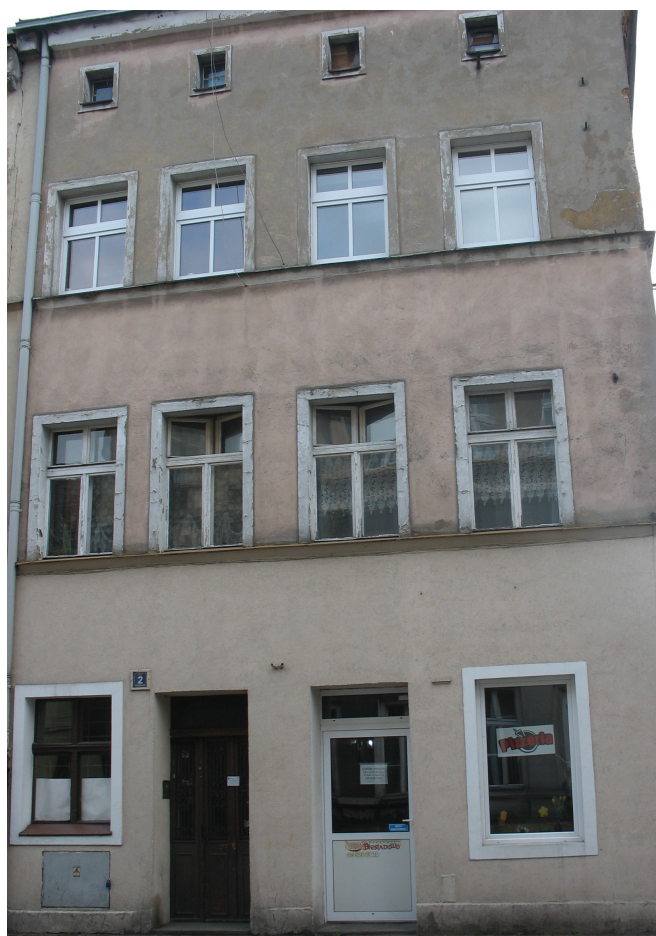
Elewacja frontowa – północna

Elewacja frontowa zachowała w przewadze swój pierwotny wystrój

(wymienione są okna na poziomie II piętra, w części zachodniej współczesne drzwi i okno lokalu usługowego). Elewacja na poziomie parteru pokryta tynkiem współczesnym, malowana.

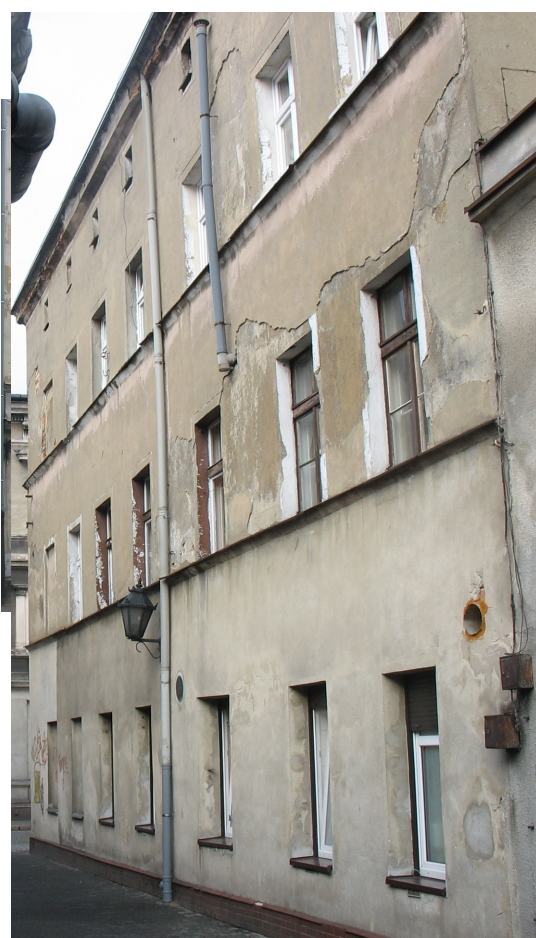
Elewacja boczna - zachodnia

Elewacja boczna również z zachowanym wystrojem (wymienione okna na poziomie parteru oraz część okien na poziomie II piętra). Elewacja boczna, na poziomie parteru pokryta współczesnym tynkiem. Cokół obłożony płytkami ceramicznymi.

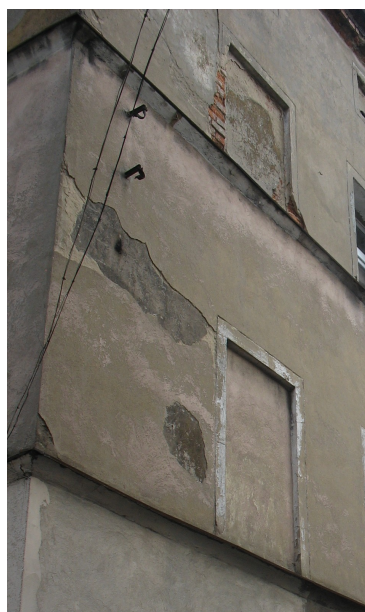
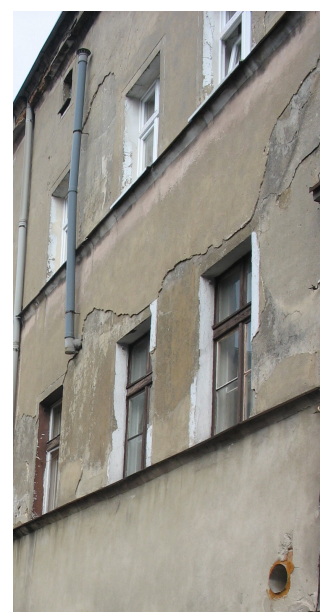
Ściany zewnętrzne murowane z cegły ceramicznej, tynkowane i malowane. Elewacje zabrudzone, tynki w wielu miejscach uszkodzone. Na elewacji bocznej odspojenia tynku na dużych płaszczyznach i o zróżnicowanej głębokości. Odspojenia tynków w znacznym stopniu spowodowane najprawdopodobniej nałożeniem na uprzednio istniejący tynk nowego tynku z materiałów, które nie pozwoliły na właściwie związanie z podłożem

Widoczne odspojenia i głębokie ubytki tynków

Obecny stan techniczny ścian zewnętrznych zagraża bezpieczeństwu

przechodniów oraz nie zapewnia właściwej ochrony budynku przed wpływami atmosferycznymi.

Usunąć tynki odspojone, zmurszałe lub zwietrzałe – nie gwarantujące wymaganej wytrzymałości dla wypraw tynkarskich.

Tynkowanie całopowierzchnowe gotową zaprawą mineralną z lekkich wypełniaczy na spoiwie mineralnym. Tynk ten eliminuje powstawanie rys skurczowych. *CAPATECT 170 LEICHTUNTERPUTZ* lub *HISTOLOLITH TRASS KALK PUTZ* (lub innym lecz nie gorszym lub równoważnym preparatem). Szpachlowanie powierzchni tynku drobnoziarnistą mineralną szpachlówką uszlachetnioną z mikro – włóknami i żywicą syntetyczną o uziarnieniu 0,8 mm w celu wyrównania struktury powierzchni przed malowaniem *CAPALITH FASSADENSPACHTEL P* (lub innym lecz nie gorszym lub równoważnym preparatem).

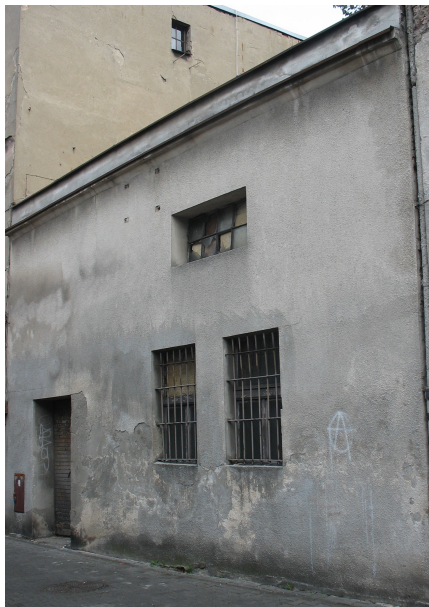
9. BUDYNEK GOSPODARCZY

Całość elewacji zniszczona, zabrudzona. Należy usunąć całość tynków. Mur oczyścić. Po oczyszczeniu powierzchni uzupełnić ubytki w cegle oraz uzupełnić braki zaprawy w spoinach. Dokonać koniecznych napraw miejscowych. Ze względu na zawilgocenie zaleca się zastosować fugę renowacyjną. Stosować zaprawy o charakterze wapiennym o możliwie minimalnej zawartości cementu i parametrach wytrzymałościowych możliwie najbardziej zbliżonych do oryginalnych zapraw w podłożu. Dokonać niezbędnych napraw rys i innych drobnych ubytków stosując konfekcjonowaną mineralną szpachlówkę naprawczą. Materiały i technologia wykonania elewacji – tak jak opisano powyżej dla elewacji kamienicy.

Drzwi oczyścić z nawarstwień farby, uzupełnić ubytki i pomalować ochronną, akrylową, matową farbą do drewna w kolorze brązowym. Okna wymienić na nowe – dopuszcza się profile okienne z PCV. Kraty oczyścić i pomalować farbą Hammerite w kolorze nawiązującym do koloru elewacji.
