INWENTARYZACJA ARCHITEKTONICZNO - KONSERWATORSKA WRAZ Z PROJEKTEM BUDOWLANYM TRANSLOKACJI I REMONTU WIATRAKA - KOZŁAKA			
INWESTOR:	MIASTO LESZNO ul. Kazimierza Krasińskiego 15, 64 - 100 Leszno		
ADRES INWESTYCJI (LOKALIZACJA DOCELOWA):	Leszno, ul. Ostiecka 8, dz. nr ewid. 481/4, ark. m. 114		
ADRES OBIEKTU (LOKALIZACJA OBIEKTU):	Leszno, ul. Strumykowa, dz. nr ewid. 38, ark. m. 10		
STOKA:	MACZKA RYSUNKU:	NR RYS.	
1 : 25	RZUT I PIĘTRA		06
PROJEKTOWAŁ:	mgr inż. arch. Filip Tomaszewski	NR UPRAWNIEN:	PODPIS:
PROJEKTOWAŁ:	mgr inż. Bogdan Tomaszewski	136-254/010/04	VIII 2017 r
	7301/046		VIII 2017 r

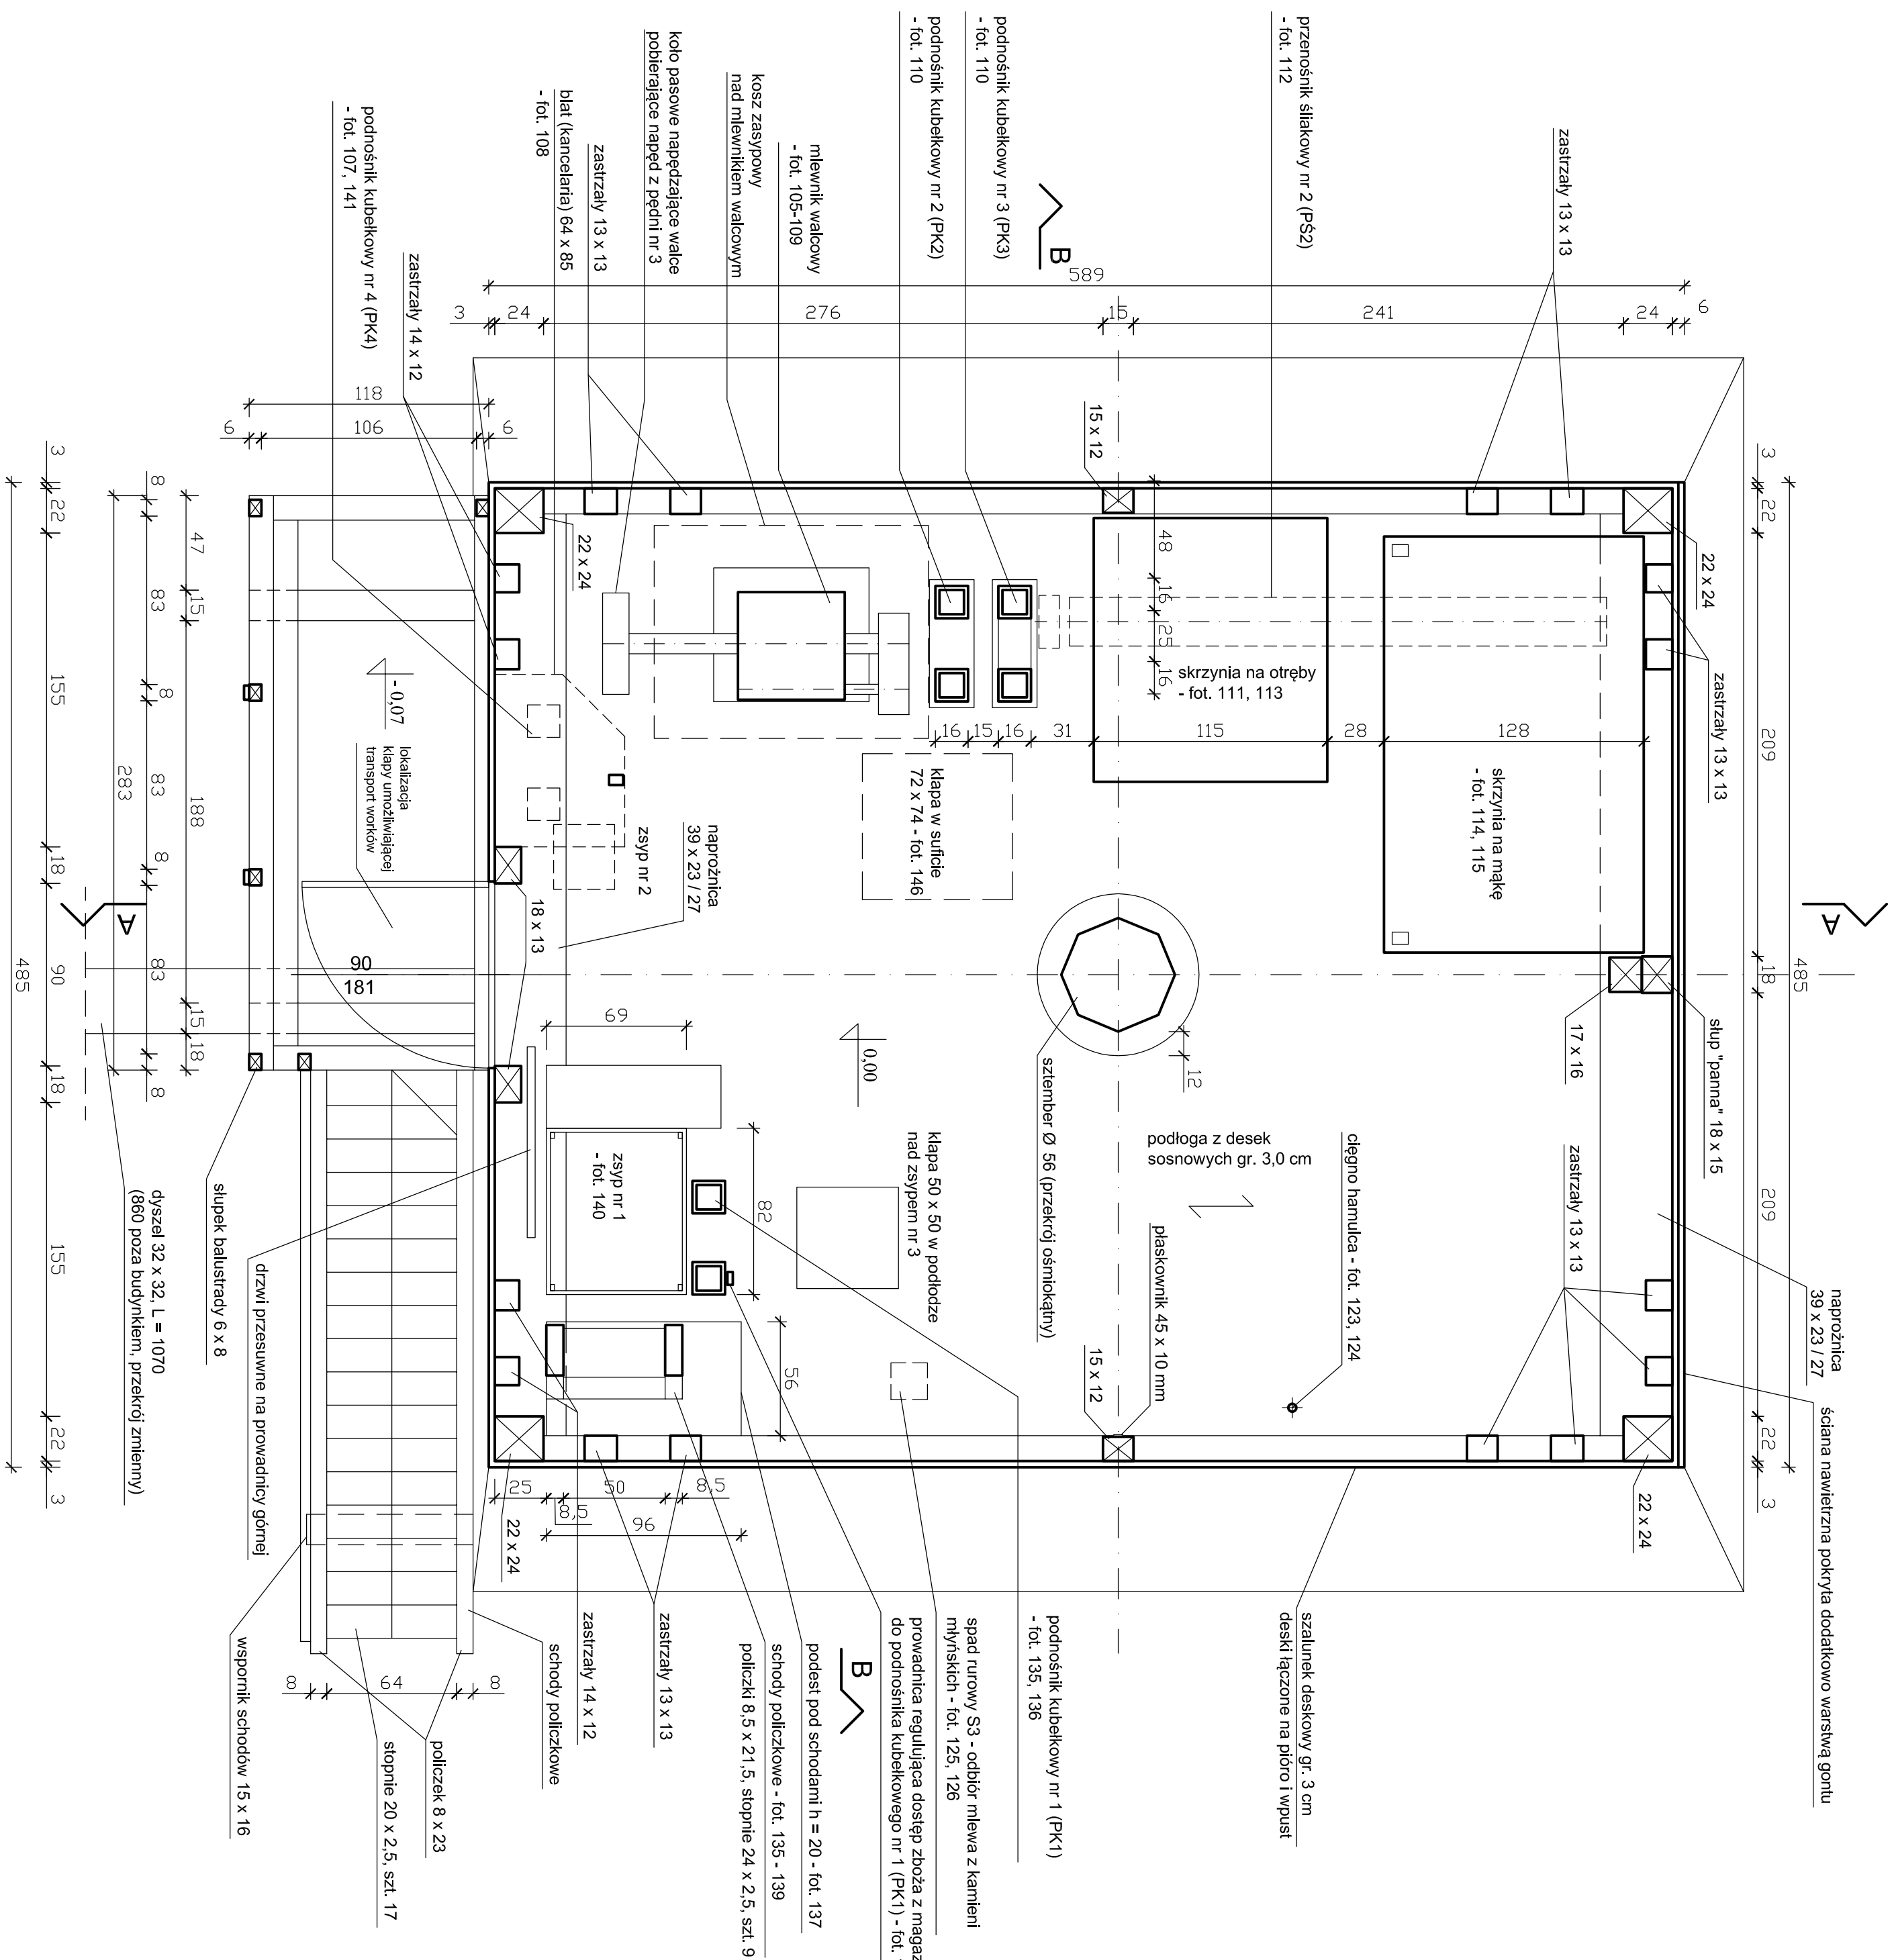
Wymiarowy narysować na bieżąco w trakcie relacji.
Rysunek przedstawia stan dotychczasowego obiektu.
Uszkodzenia poszycia ścian, schodów zewnętrznych, balkonu oraz skrzydeł
zostają przedstawione w dokumentacji fotograficznej.
Projekt zakłada przedstawienie obiektu w stanie obecnym, ze wszystkimi
dotychczasowymi nawiaszeniami! (dalego mniejszy rysunek inwentaryzacyjny
przedstawia równocześnie stan projektowany).
