## Opis techniczny - konstrukcja.

Opracowanie obejmuje przebudowę i zmianę sposobu użytkowania pomieszczeń w budynku przedszkola nr 7 w Lesznie przy ul. Żeromskiego oraz przebudowę i zmianę sposobu użytkowania budynku kotłowni znajdującego się w głębi działki. Pomieszczenia objęte opracowaniem znajdują się na parterze i piętrze budynku głównego przedszkola. Projekt przewiduje także roboty wyburzeniowe.

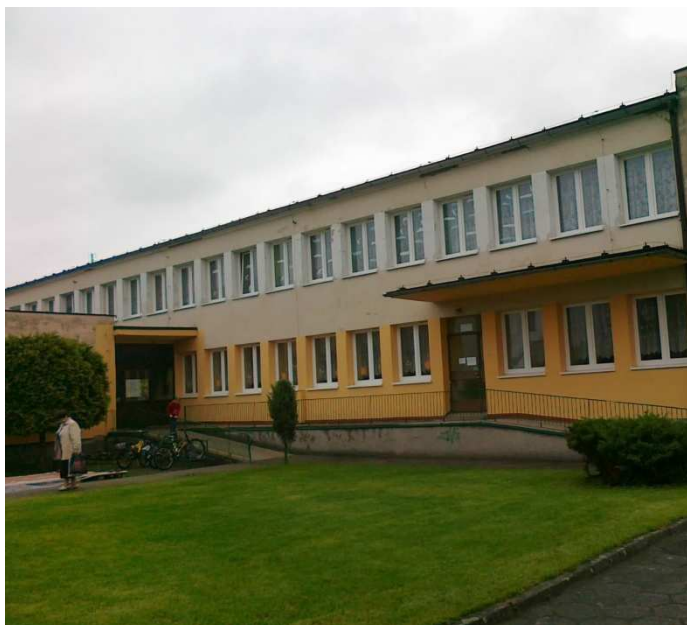
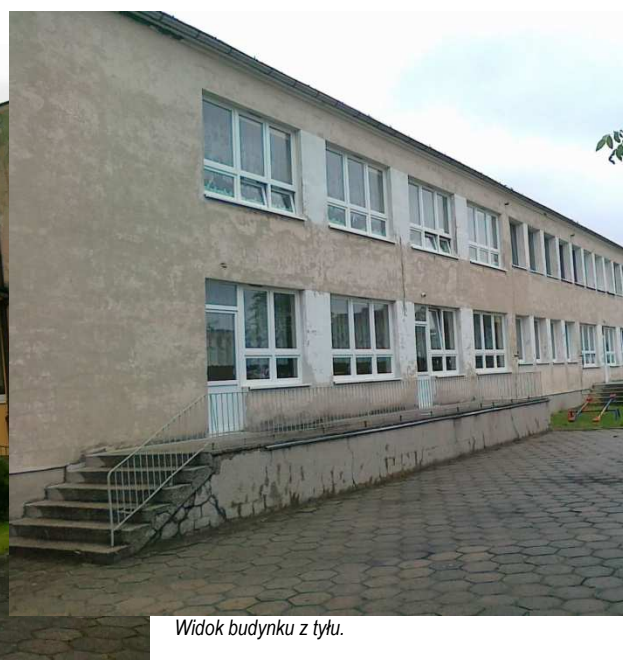
Widok budynku z tyłu.

Budynek główny przedszkola został wzniesiony w latach 80-tych XX wieku, jako żłobek. Budynek wybudowano w technologii tradycyjnej: ściany murowane z cegły pełnej i cegły kratówki, stropy żelbetowe żelbetowe z płyt kanałowych gr. 24cm. Budynek nie jest podpiwniczony i posiada dwie kondygnacje nadziemne. W chwili obecnej budynek jest w stanie technicznym dobrym. Na ścianie zewnętrznej z tyłu budynku widoczna jest rysa pionowa. Przebieg rysy i niewielki jej zakres świadczy o tym, że najbardziej prawdopodobną przyczyną powstania rysy jest niestaranne wykonanie ściany. Na sufitach widoczne są także spękania na stykach płyt kanałowych. Na zewnątrz budynku widoczne są ubytki tynku oraz odpadające fragmenty gzymsu, które mogą stwarzać zagrożenie dla użytkowników budynku. Powyższe zjawiska nie świadczą jednak o przekroczeniu stanów granicznych dla elementów konstrukcyjnych, lecz są spowodowane brakiem odpowiedniej konserwacji i napraw bieżących budynku.

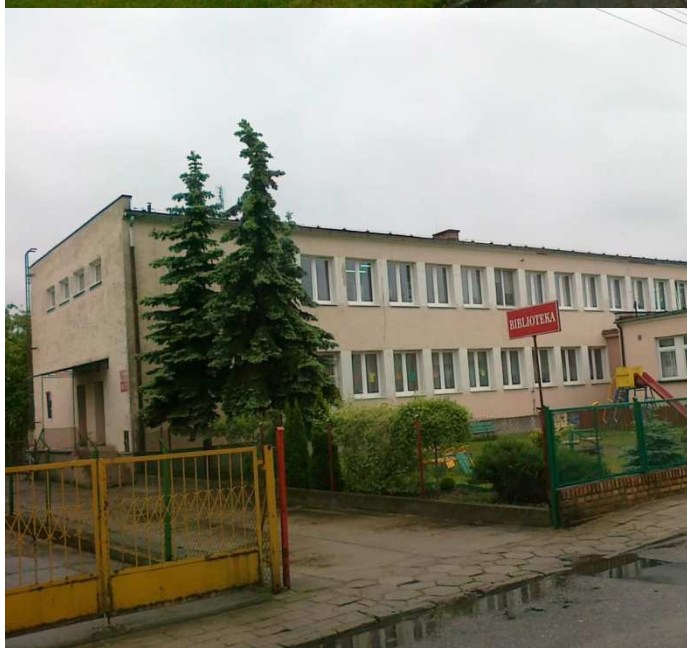
Widok budynku od frontu.

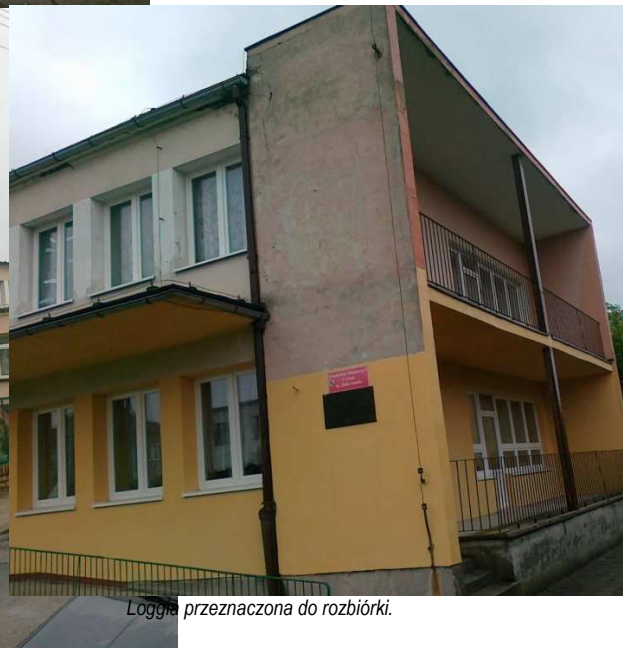
Loggia przeznaczona do rozbioru.

W budynku głównym do wyburzenia przeznaczono także loggię dwukondygnacyjną przylegającą do jednej ze ścian szczytowych budynku. Loggia ta została wykonana, jako płyta żelbetowa monolityczna, oparta na trzech ścianach murowanych oraz pośrednio na słupku stalowym znajdującym się na środku wolnej krawędzi loggi. Loggię należy wyburzyć stosując kolejność prac:

- zabezpieczenie terenu rozbiórki,
- odłączenie instalacji znajdujących się w obrębie loggi,
- rozbiórka poszycia dachu,
- rozbiórka stropu nad piętrzem wraz z odcięciem wystających prętów zbrojeniowych,
- wyburzenie ścian piętra wokół loggi z pominięciem ściany wspólnej loggi i budynku głównego,
- rozbiórka stropu nad parterem wraz z odcięciem wystających prętów zbrojeniowych,
- wyburzenie ścian parteru wokół loggi z pominięciem ściany wspólnej loggi i budynku głównego,
- rozbiórka podłogi parteru na gruncie oraz ścian fundamentowych,
- zasypanie wykopów po wyburzonej loggi i niwelacja terenu wokół zgodnie z projektem architektury.

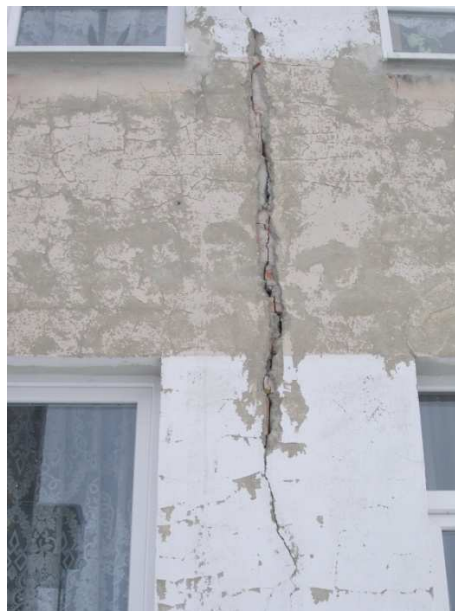
*Rysa w tylnej ścianie.*

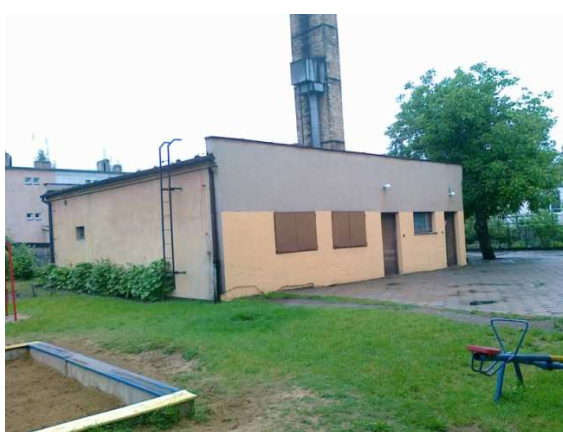
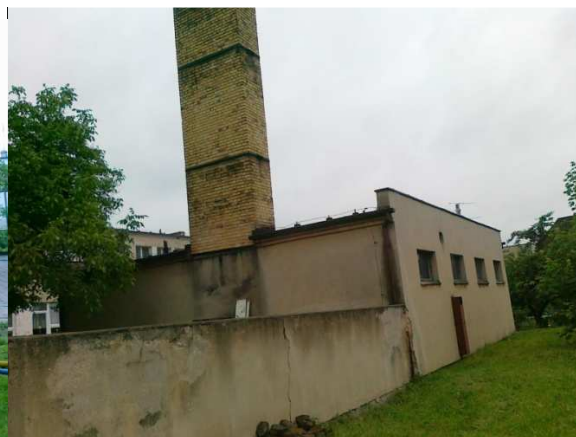
*Widok budynku kotłowni.*

Budynek kotłowni został wzniesiony w latach 80-tych XX wieku. Budynek wybudowano w technologii tradycyjnej: ściany murowane z cegły pełnej i cegły kratówki, stropodach niewentylowany o konstrukcji żelbetowej z płyt kanałowych gr. 24cm. Budynek nie jest podpiwniczony i posiada jedną kondygnację nadziemną. W chwili obecnej budynek jest w stanie technicznym dobrym. Na ścianach wewnętrznych i wewnętrznych budynku widoczne są ubytki tynku oraz niewielkie rysy. Powyższe zjawiska nie świadczą jednak o przekroczeniu stanów granicznych dla elementów konstrukcyjnych, lecz są spowodowane brakiem odpowiedniej konserwacji i napraw bieżących budynku.
