INWENTARYZACJA ARCHITEKTONICZNO - KONSERWATORSKA WRAZ Z PROJEKTEM BUDOWLANYM TRANSLOKACJI REMONTU WIATRAKA - KOZŁAKA			
INWESTOR:	MIASTO LESZNO  ul. Kazimierza Karasia 15, 64 - 100 Leszno		
ADRES INWESTYCJI (LOKALIZACJA DOBEOŁOWA):	Leszno, ul. Osiecka 8, dz. nr ewid. 481/4, ark. m. 114		
ADRES OBIEKTU (LOKALIZACJA OBECNA):	Leszno, ul. Sturmykowa, dz. nr ewid. 38, ark. m. 10		
SKALA:	NAZWA RYSUNKU:		NR RYS.
1 : 25	RZUT STROPU NAD PARTEREEM		05
PROJEKOWAŁ:	NR UPRAWNIENI:		PODPIS:
PROJEKTOWALA:	mgr inż. arch. Filip Tomaszewski		31934/2016/04
PROJEKTOWALA:	mgr inż. Bogdan Tomaszewski		7301/19/16
			VIII 2017
			VIII 2017

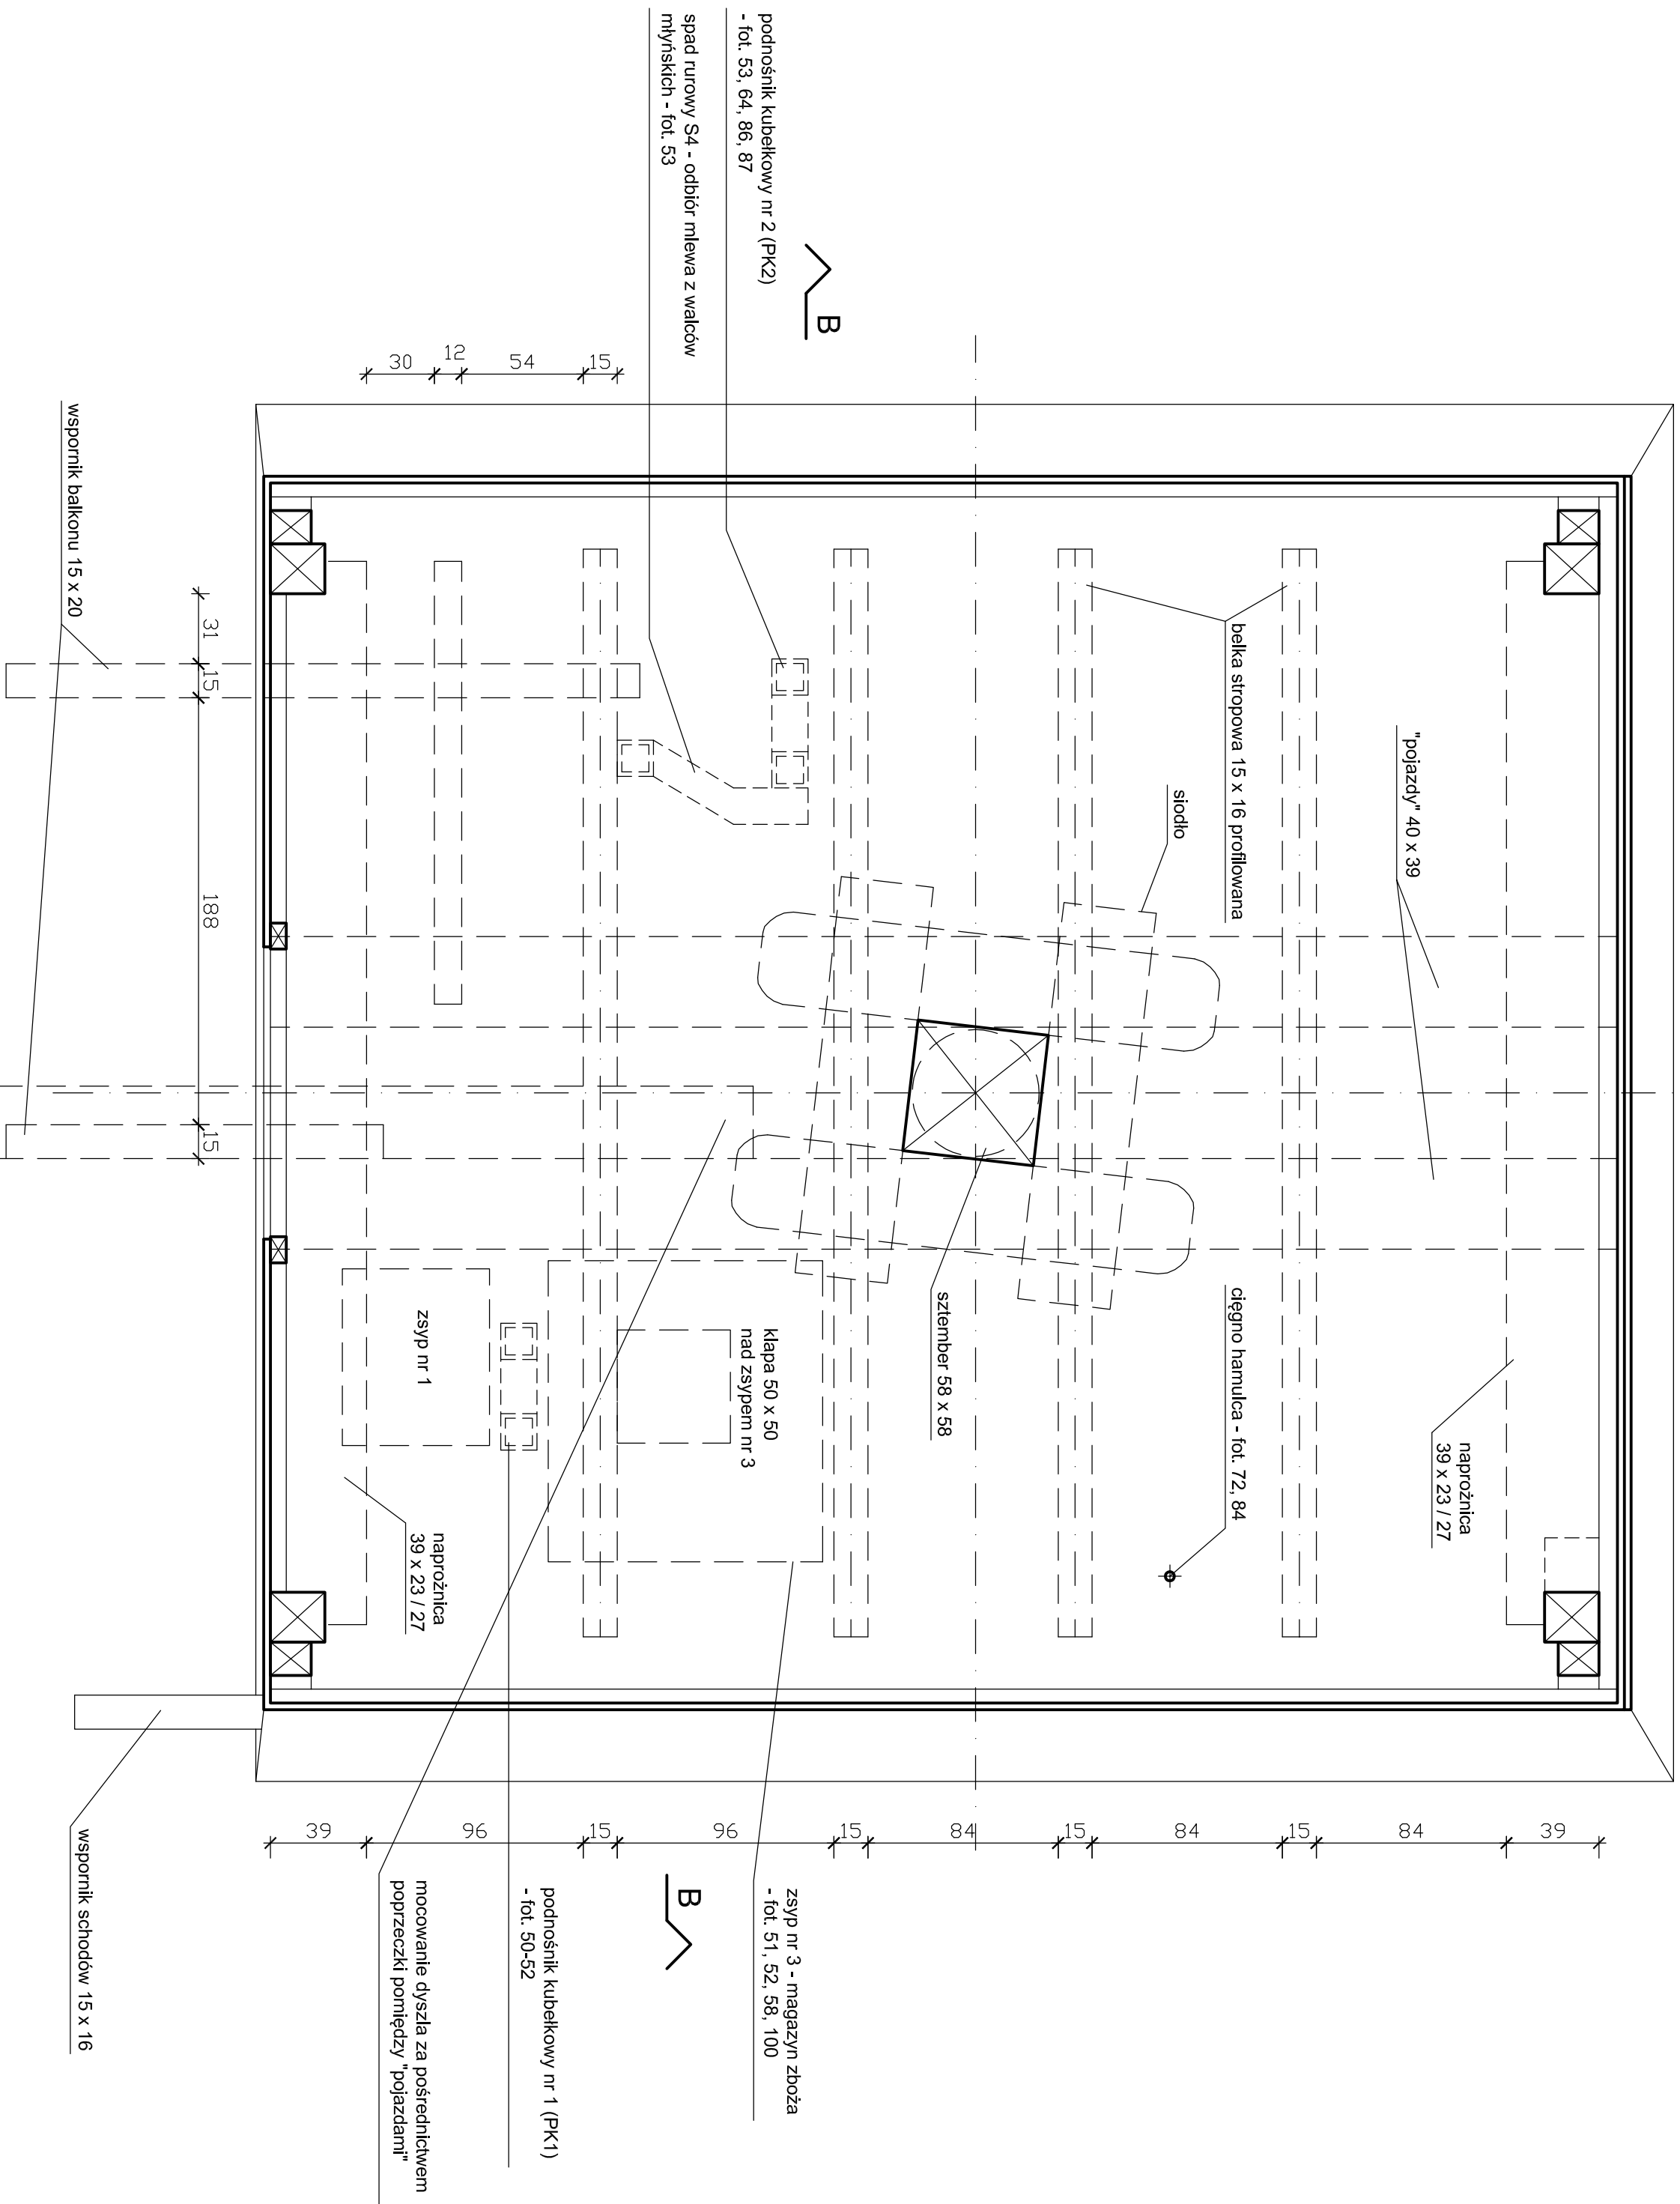
1.25

Wymyślił wielokrotnie na bieżąco w trakcie robót. Rysunek przedstawia stan otworzonego obiektu. Uszkodzenie poszycia ścian, schodów zewnętrznych, balkonu oraz skrzydeł drzwi. Projekt przedstawia w dokumentacji fotograficznej. Projekt zakłada przeniesienie obiektu w stanie obecnym, ze wszystkimi dołączającymi mu nawiązaniem (dalego niniejszy rysunek inwentaryzacji przedstawia równocześnie stan projektowany).
